**Hochschule Aachen**

## Prüfbericht 45 / 2018

**Über die Prüfung des Widerstandes gegenüber Windlasten in Anlehnung an die Leitlinie für europäische technische Zulassungen von Systemen mit mechanisch befestigten, flexiblen Dachabdichtungsbahnen, Abschnitt 5.1.4.1. (Ausgabe November 2012)**

**Projektnummer: DAS 18-05**

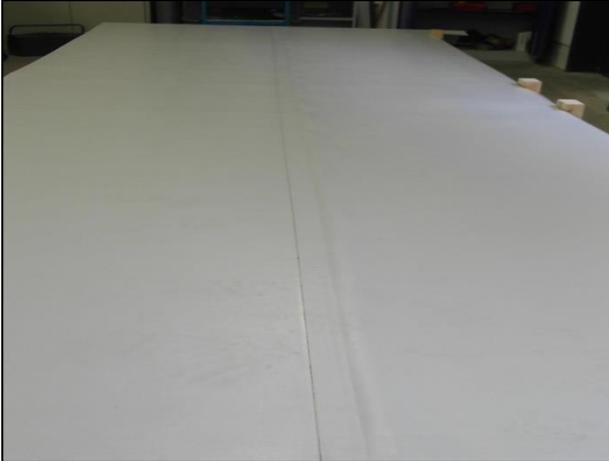
Abb.1: nach der Prüfung

Die Prüfung wurde nach dem Lastzyklus mit  $W_{100\%} = 8000 \text{ N/m}^2$  beendet. Am Probekörper konnten keine Beschädigungen festgestellt werden, s. Abb. 1.

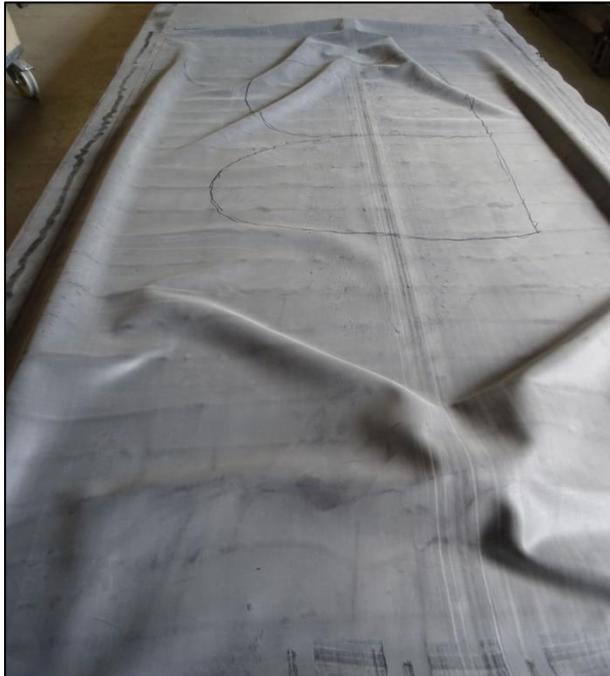
Abb.2: nach der Prüfung

Ein Versagen des Prüflings trat im Lastzyklus mit  $W_{100\%} = 6500 \text{ N/m}^2$  auf.

Beim Versagen des Prüflings im Lastzyklus  $W_{100\%} = 6500 \text{ N/m}^2$  trat folgender Schaden am Probekörper auf:

- Die verklebte Dachbahn hat sich über die gesamte Fläche von der Holzunterkonstruktion abgelöst (siehe Abb.1 bis Abb. 3).
